Analiza intervencije gašenja požara „DES“ Split

Analysis of intervention fire extinguishing “DES” Split

Jakša Šćepanović dipl.ing.
Petar Bučan dipl.ing.
Ivan Kovačević dipl.ing.

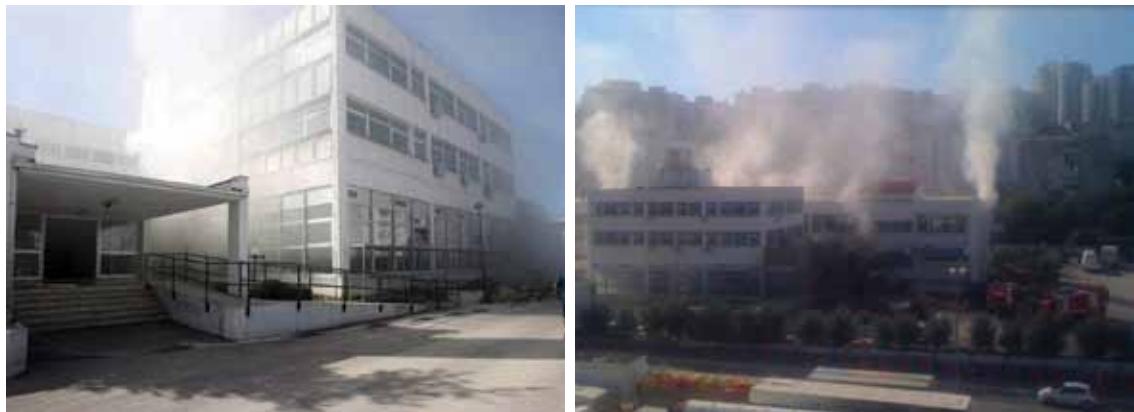
Slika 2. Početak izbijanja požara (slika lijevo glavni ulaz, slika desno raspored vozila sa zapadne strane objekta)

Figure 2. The beginning of a fire (left figure front door, right figure schedule of vehicles on the west side of the building)

- Navalna grupa s NV 4 opremljena izolacijskim aparatima je u tom trenutku vršila unutarnju navalu preko glavnog ulaza sa C mlazom i turbo mag mlaznicom, uz korištenje termalne kamere.
- Zatečeno stanje u tom trenutku je sljedeće: visoka koncentracija osjetno vrućeg dima, a na samom ulazu strujni vodići i rasvjetna tijela sa stropa bili su rastaljeni te su otpali sa stropa. Razina dima je bila cca 50 cm od poda.
- vozač – strojar traži hidrant u krugu objekta te je ustanovio da je isti neispravan.
- zapovjednik NV 4 na sugestiju ovlaštene osobe iz DES-a angažira navalnu grupu s vozila 9, te opremljeni izolacijskim aparatima ulaze na glavni ulaz objekta (sjeverna strana) kako bi isključili struju i provjerili da li postoje indirektni ulazi u skladište sa spomenute strane.

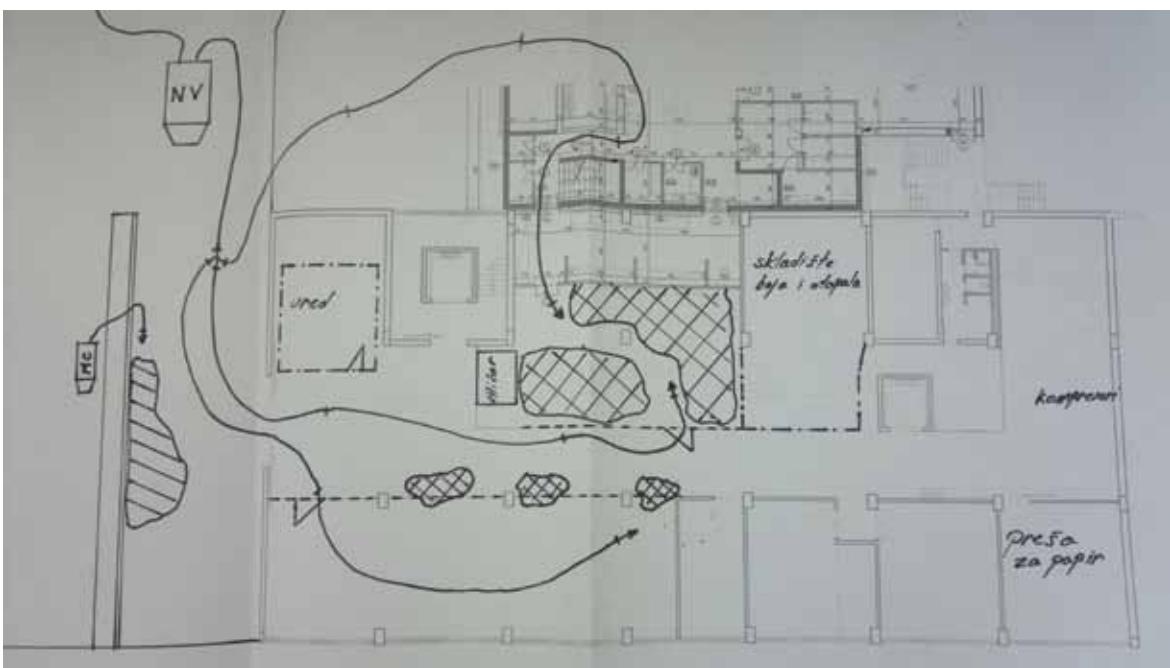
Slika 3. Skica taktičkog nastupa gašenja požara

Figure 3. Sketch of tactical appearances fire extinguishing

- gašenje samog žarišta požara se dalje obavljalo korišteći povremeno „C“-mlaz sa sjevernog indirektnog ulaza i mlaz vode visokog tlaka sa zapadnog ulaza.

- vatrogasac s vozila 29 i vatrogasac N2 sa NV 4 otvaraju vrata na južne pregrade skladišta, i primjenjuju unutarnju navalu C mlazom, te gase papirnatu ambalažu koja je bila izložena vrućim produktima gorenja, te se povremeno palila na vrhu pakiranja (cca 2 metra visine).

- nakon toga se donosi odluka da se razbiju prozori s južne strane skladišta kako bi se provela taktička ventilacija, a jedna vatrogasna grupa s glavnog ulaza u objekt dolazi do stubišta i otvara prozore na prvom i drugom katu.

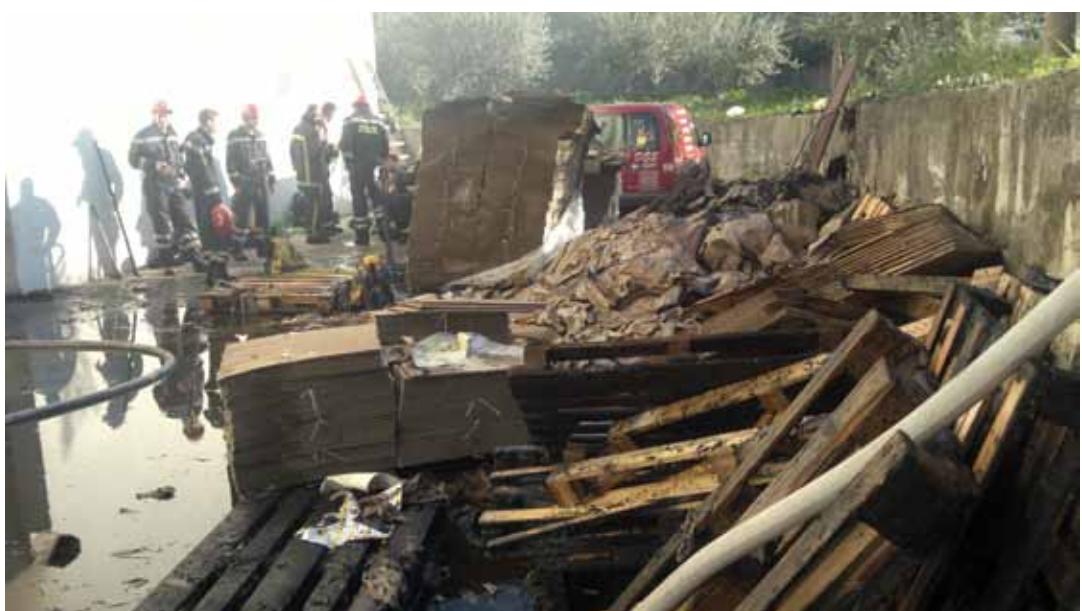
Slika 4. Materijal koji je izvučen iz požara

Figure 4. The material which was drawn from fire

- Papir (prešani karton, balirani papir, gotovi proizvod
 - WC papir, kutije sa registratorima)
- Drvo (palete)

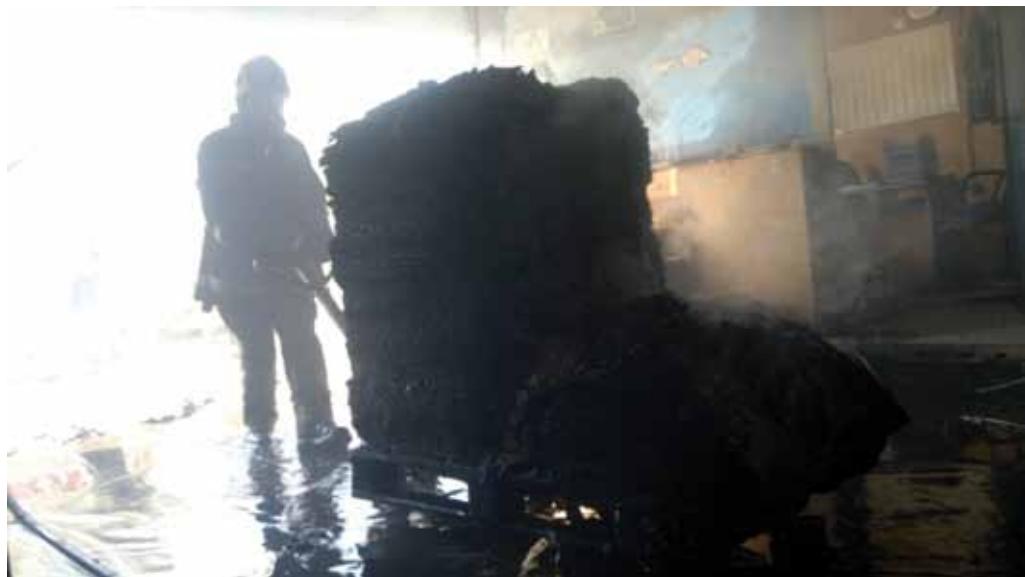
Slika 5. Izvlačenje gorivog materijala

Figure 5. Pulling the combustible materials

- odimljavanje se dalje nastavilo prirodnim strujanjem zraka, dalnjim gašenjem požara se znatno smanjila količina dima u prostoru čime su stvoreni uvjeti za sigurno iznošenje gorive tvari iz skladišta koja se van, tj. ispred ulaza, gasila korištenjem mlaza ultra visokog tlaka

- uz upotrebu izolacijskih aparata pristupilo se iznošenju gorive tvari pomoću dva paletara koja su se nalazila u skladištu, a požar se i dalje kontrolirao uz pomoć mlaza vode visokog tlaka.

- otežavajuće okolnosti pri iznošenju gorive tvari su bile porušene naslage kartonske ambalaže i viličar kojeg se pomaklo pomoću paletara kako bi se omogućila prohodnost puta.
